UNIVERSIDADE FEDERAL DO CEARÁ
CENTRO DE TECNOLOGIA
DEPARTAMENTO DE ENGENHARIA METALÚRGICA E DE MATERIAIS
ENGENHARIA METALURGICA

**EFEITO DE TRATAMENTOS TÉRMICOS NAS PROPRIEDADES
MECÂNICAS E DE RESISTÊNCIA A CORROSÃO DA LIGA AA 6201 PARA
UTILIZAÇÃO EM CABOS PARA CONDUÇÃO DE ELETRICIDADE**

Trabalho de Conclusão do Curso,
apresentado para obtenção do grau de
Engenheiro Metalurgista no Curso de
Engenharia Metalúrgica da
Universidade Federal do Ceará - UFC.

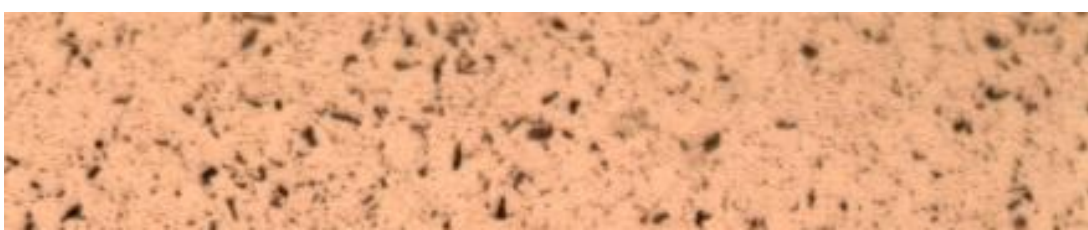
Figura 02 - Micrografia do fio da camada externa do cabo da liga de Alumínio 6201 Recozimento Pleno com resfriamento moderado. 0 meses.

Após o tratamento térmico de recozimento pleno a 350°C por 5 minutos com resfriamento moderado percebe-se, na figura 02, uma microestrutura não tão deformada quanto a inicial, no entanto, ainda não é possível ver com clareza o tamanho desses grãos.

A figura 02 exhibe a microestrutura da camada externa da liga de alumínio estudada na condição recozimento pleno com resfriamento moderado.

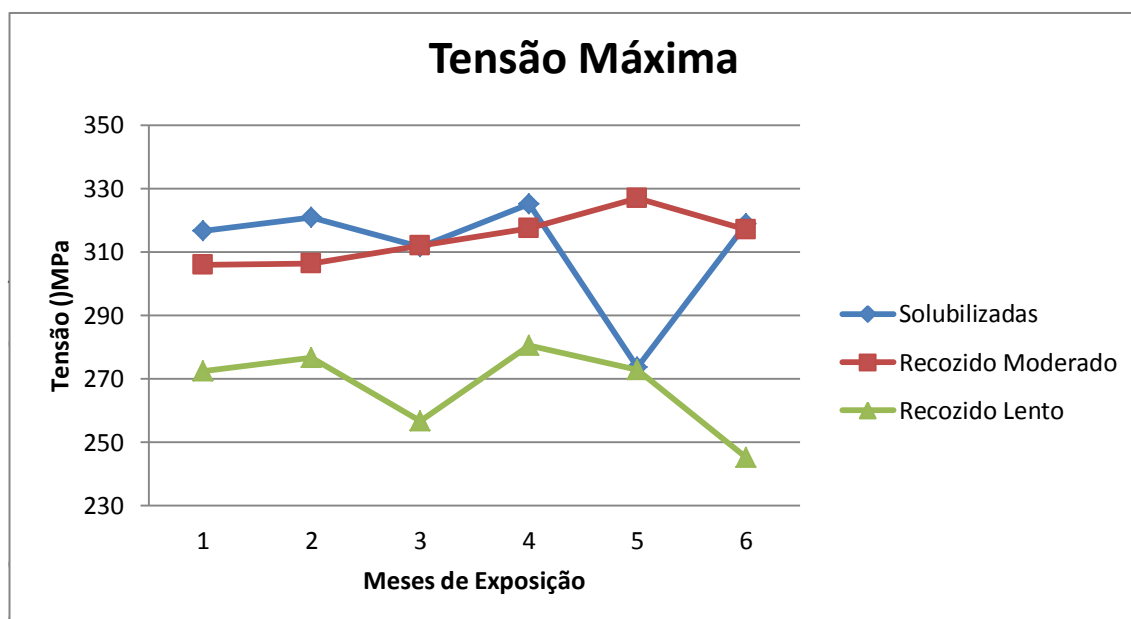
Figura 14 - Comparativo da resistência mecânica a tração da camada externa da liga de alumínio 6201 e dos tratamentos térmicos propostos. Tensão Máxima (Mpa) durante os cinco meses de exposição na região do Porto das Dunas – Aquiraz – CE.

como o resfriamento foi muito lento houve um crescimento granular maior do que o resfriamento moderado não permitindo que a resistência mecânica a

tração obedecesse a valores bem próximos aos outros cabos, no entanto, a diferença entre eles não é muito grande. Nesses cinco meses de exposição é perceptível que os resultados mantiveram uma linearidade, sem muitas variações significativas, assim sendo, apenas com cinco meses de exposição não é possível determinar com certeza qual condição é a mais resistente, mas, uma vantagem da condição recozida com resfriamento moderado é evidente, mesmo com o tratamento térmico que proporcionou um crescimento granular e alívio de tensão a resistência mecânica a tração permaneceu inalterado quando relacionada com o estado de como recebido.

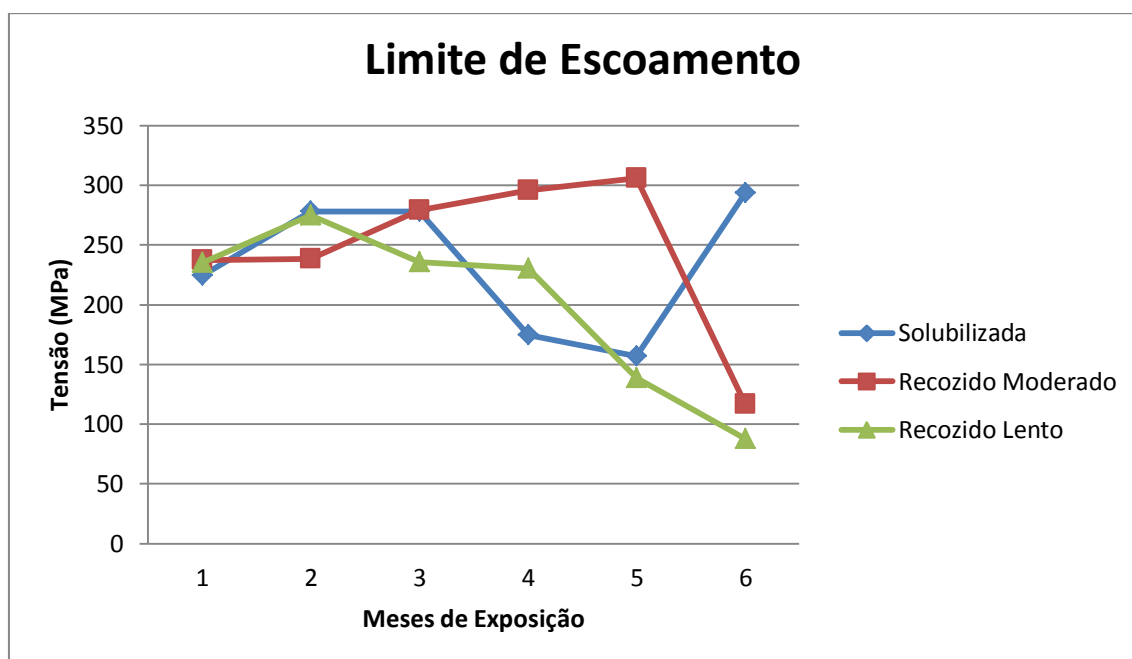
Figura 15 - Comparativo da resistência mecânica a tração da camada externa da liga de alumínio 6201 e dos tratamentos térmicos propostos. Limite de Escoamento (Mpa) durante os cinco meses de exposição na região do Porto das Dunas – Aquiraz – CE.

Outro ponto importante a ser avaliado é a tensão de escoamento, observado na figura 15, observa-se que nos meses iniciais houve certa linearidade em todas as condições propostas. A avaliação desse resultado é importante, pois a partir dessa tensão o material começa a plastificar, essa tensão de plasticidade fará com que tensões nos contornos de grão voltem a existir, com isso o tratamento térmico não teria sentido. As tensões de

escoamento além de estarem próximas uma das outras estão próximas da tensão máxima.

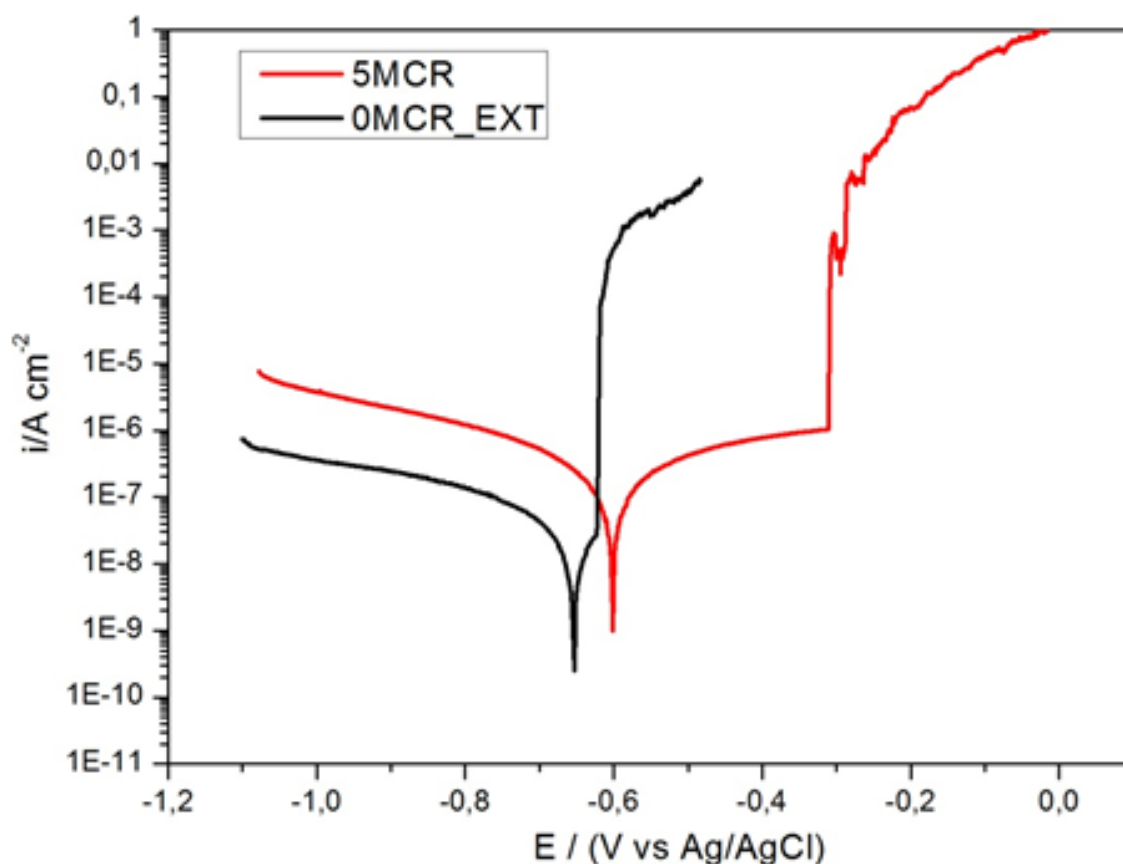
Figura 16 - Resultado comparativo da curva de polarização da camada externa da liga de alumínio na condição solubilizada, como recebido, com 0 e 5 meses de exposição.

A figura 16 mostra como resultado um aumento de resistência à corrosão com os cinco meses de exposição. Outro fator importante na observação desse gráfico é que este passivou muito mais com cinco meses de exposição do que com a condição não ensaiada, 0 meses. Além do potencial de pite e de corrosão serem maiores, isso já implica em um aumento de resistência a corrosão, a variação do potencial de passivação é muito maior, quanto maior for essa variação, mais o material passivou logo mais resistente a corrosão ele é. Esse aumento de resistência à corrosão pode ser devido à formação natural do óxido que protege mais o material da ação da atmosfera agressiva.

A figura 16 exhibe o resultado da curva de polarização comparando a camada externa da liga de alumínio na condição solubilizada, como recebido, com 0 e 5 meses de exposição.

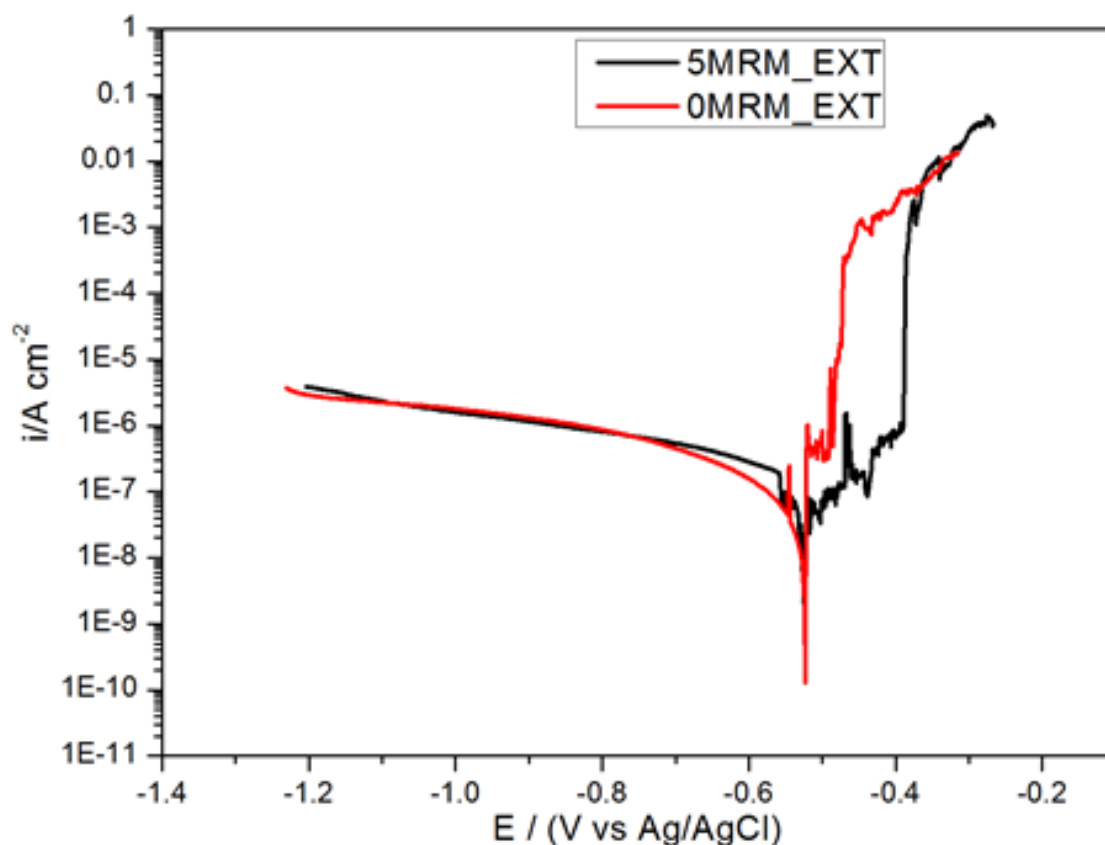
Figura 17 - Resultado comparativo da curva de polarização da camada externa da liga de alumínio na condição de recozimento pleno com resfriamento moderado, com 0 e 5 meses de exposição.

A figura 17 com relação a potencial de corrosão é praticamente o mesmo, no entanto o potencial de pite é um pouco maior com cinco meses de exposição do que com 0 meses, ambas as situações tiveram bastante dificuldade de passivar, logo pode-se dizer que com relação a resistência à corrosão não houve ganho nem perda.

A figura 17 mostra o resultado da curva de polarização comparando a camada externa da liga de alumínio na condição de recozimento pleno com resfriamento moderado, com 0 e 5 meses de exposição

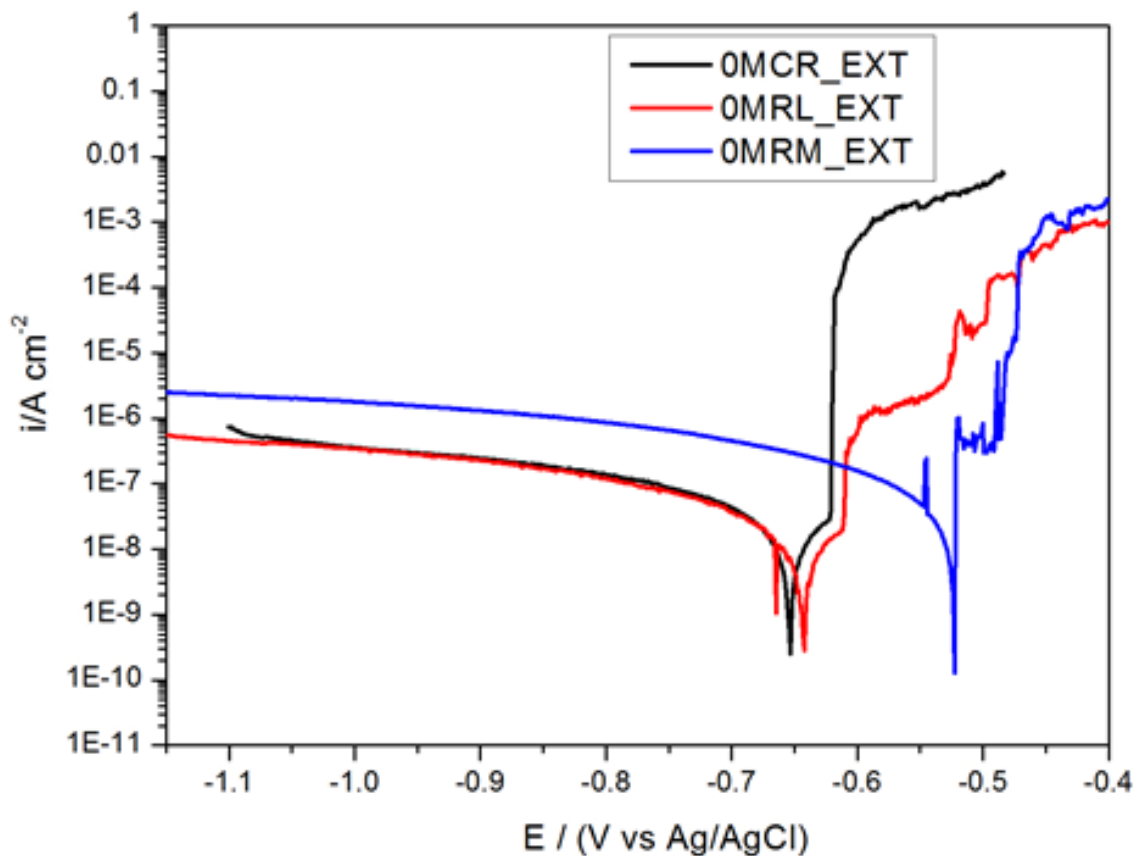
A figura 19 mostra o resultado da curva de polarização comparando a camada externa da liga de alumínio nas três condições de tratamento térmico proposto pelo trabalho com 0 meses de exposição.

Figura 19 - Comparativo das curvas de polarização das camadas externas da liga estudada nas condições de tratamento térmico proposto pelo trabalho. Amostras com 05 meses de exposição na região do Porto das Dunas – Aquiraz – Ceará.

As figuras 19 e 20 pode-se observar que a condição recozida com resfriamento moderado é a que tem o potencial de corrosão mais elevado, já a com resfriamento lento que possui um maior delta de passivação. Em momento algum a condição como recebida mostrou-se superior a qualquer tratamento térmico proposto no estudo.

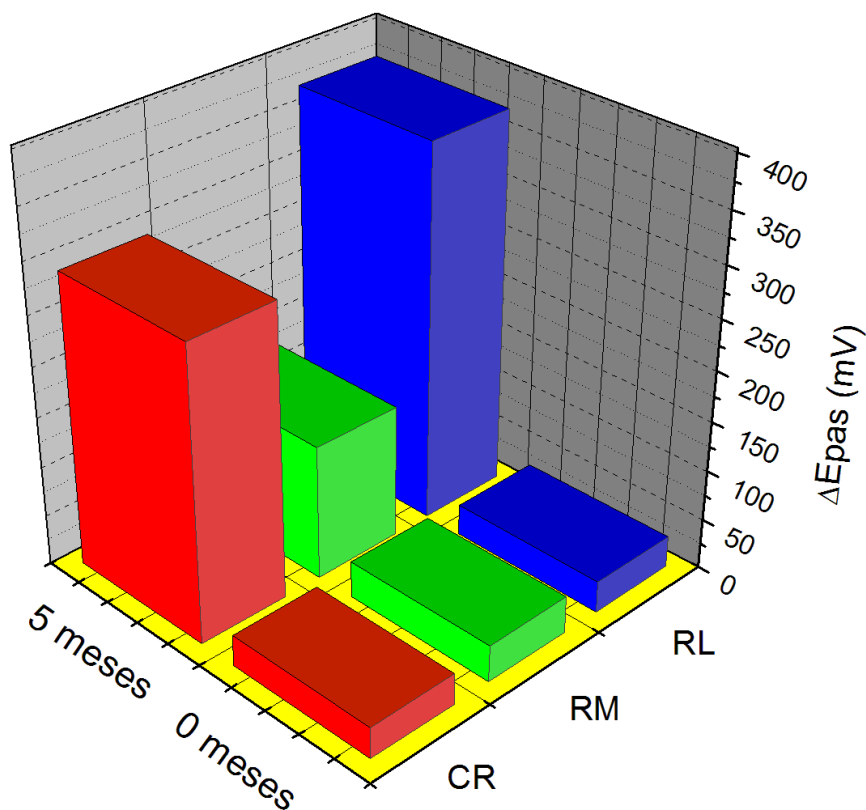
A figura 21 mostra o resultado da variação de passivação (ΔE_{pas}), em mV, dos fios das camadas externas das três condições estudadas com 0 e 5 meses de exposição.

Figura 21: Comparativo das variações de passivação (ΔE_{pas}), em mV, dos fios das camadas externas das três condições estudadas com 0 e 5 meses de exposição.

A figura 18 foi à única condição a qual o potencial de corrosão foi abaixo na condição com cinco meses quando comparada com 0 meses, mas foi bastante próxima, no entanto, houve uma grande passivação, mostrando que com a exposição houve um acréscimo da variação de passivação. Das três condições a recozida com resfriamento lento mostrou um maior delta de passivação, esse resultado é ilustrado na figura 21

Na figura 21 a diferença desse delta de passivação da condição como recebida para a condição recozida com resfriamento moderado é de pouco mais de 80 mV, o que para resistência à corrosão é considerável.
